# 英德英红广东源美印刷包装科技有限公司 “9·4”一般物体打击事故调查报告

英德市人民政府事故调查组

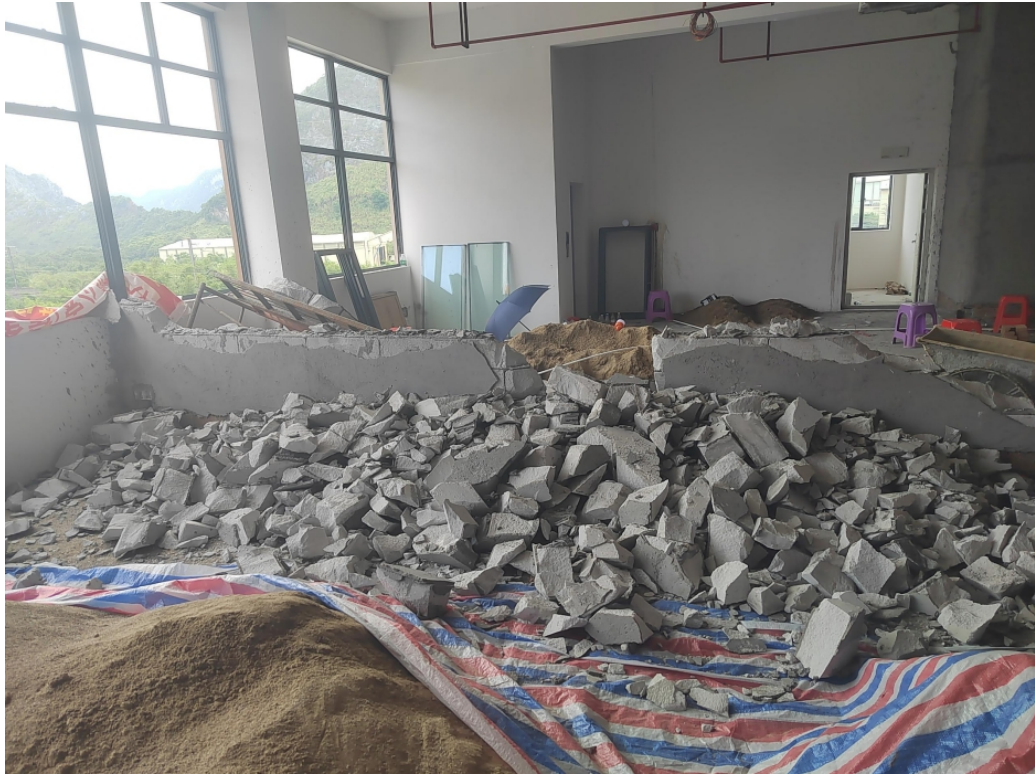
2023年9月4日10时许，张某欢和李某香在英德市英红万洋众创城K区源美印刷公司三楼进行墙体拆除，张某欢在砸墙，李某香将砸下来的碎砖运到一楼倒掉。李某香运完一批碎砖从一楼上到三楼的时候，看到张某欢被倒下来的墙体砸倒在地上，胸部以下被砖掩埋。李某香立即叫上当时在三楼安装水电的水电工谢某祥（奥美装饰公司临时聘请的水电工）帮忙把掩埋在张某欢身上的墙砖抬起，将张某欢拉出来。谢某祥立即拨打120急救电话和联系奥美装饰公司主要负责人冉某。经英红卫生院到场，确认张某欢死亡。

图 1 墙体倒塌现场如情况所见

死者张某欢个人安全意识淡薄，作业过程中未佩戴和使用劳动防护用品，未按照相关技术要求开展墙体拆除作业，违规从下往上拆墙，墙底下被砸空之后，墙体没有支撑倒塌压倒张某欢，导致事故发生。

（一）各建设单位加强安全生产意识，认真贯彻执行“安全第一，预防为主，综合治理”的安全生产方针，明确职责，认真履职，作为发包方，要履行好对于承包方的监督和管理职责，加强对承包方相关资质的审查，加强对承包方的安全管理，以防止发生安全生产事故。

（二）各施工单位切实履行安全生产主体责任，不违法违规分包，加强施工安全管理，严格落实安全生产主体责任，将管理制度和职责延伸到一线施工现场，加强对施工现场的安全管理，特别是承包工程的安全管理。
