**英德英红雷诺丽特(广东)高新材料有限公司**  
**“4·3”一般高处坠落事故调查报告**

英德市人民政府事故调查组

## “4·3”一般高处坠落事故调查报告

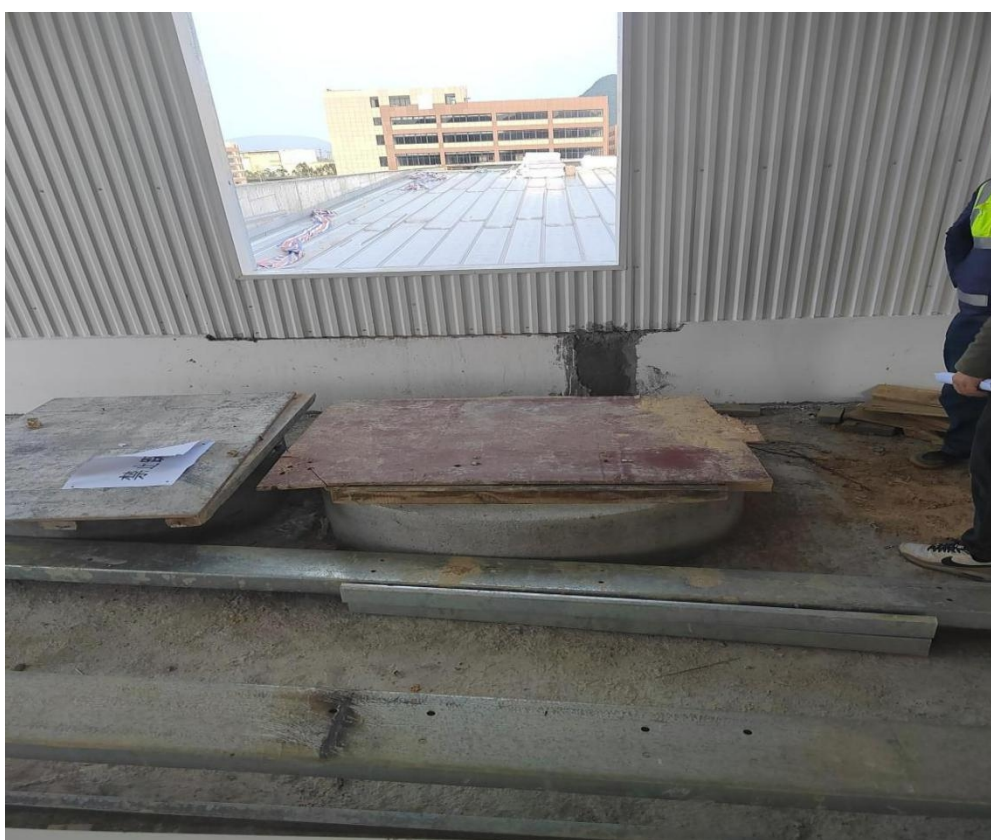
图 1 事发后调查组人员到现场看到恢复事发孔洞口的防护的照片

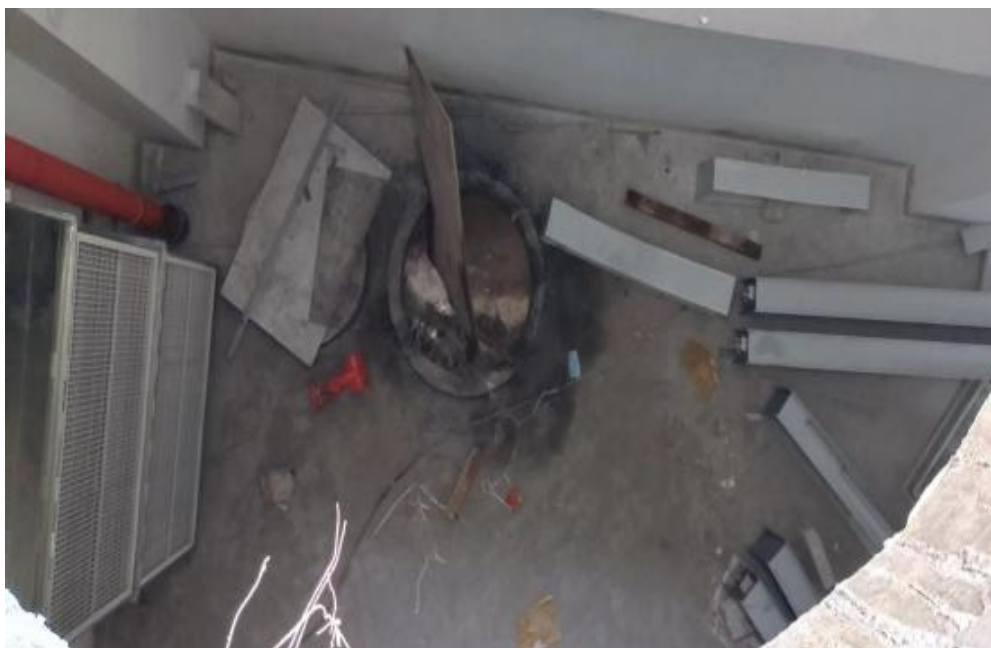
图 2 事发后二楼设备预留洞口的损坏情况

安全意识淡薄,踩到三楼预留洞口防护板边缘,坠落至二楼预留洞口,再次撞断防护板后坠落至一楼地面。

1. 南通启淳公司安全生产主体责任不落实,对作业现场安全管理不力,未落实生产安全事故隐患排查治理制度,对作业现场的事故隐患排查治理不全面、不彻底,未对预留孔洞口采取安全可靠的防护措施。
