英德浚洸英德市小北江架桥石水电有限公司
“5·23”一般火灾事故调查报告

英德市人民政府事故调查组

2025年2月12日

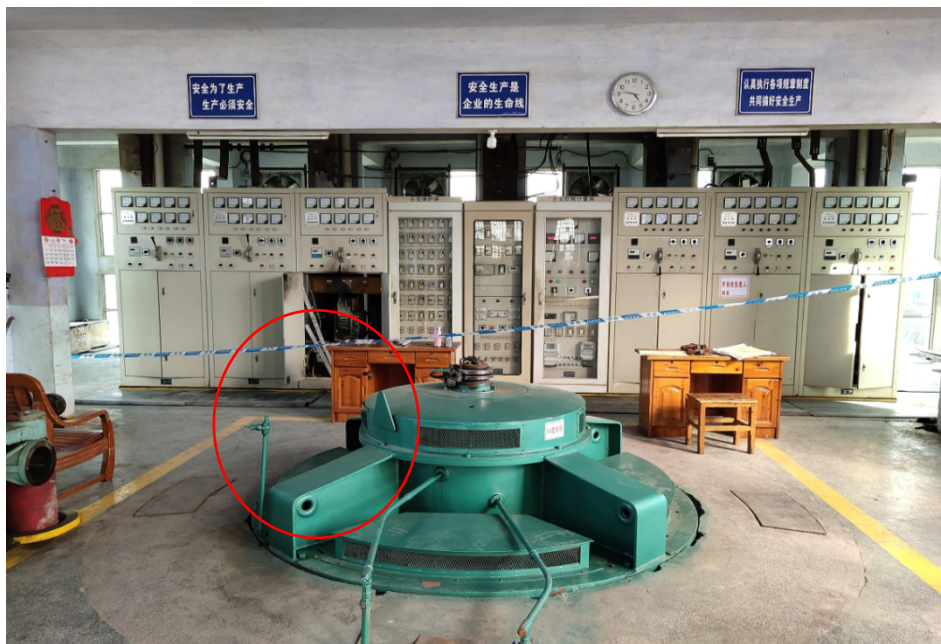
图1 二车间三号机组第一排配电柜,其中左三为发生短路的并网配电屏

现场发现故障最严重的是并网配电屏断路器上桩头连接处，出现铜排烧断现象、周围角铁有融化现象，周围二次线出现烧断现象。推测并网配电屏断路器上桩头附近应发生短路故障，导致短时间积聚大量热量导致铜排烧断。并网配电屏其中一扇柜后门存在黑色痕迹，旁边的水管和墙体也同样存在黑色痕迹，应为短路故障时电弧灼伤痕迹，另外一扇后门无明显的黑色痕迹。

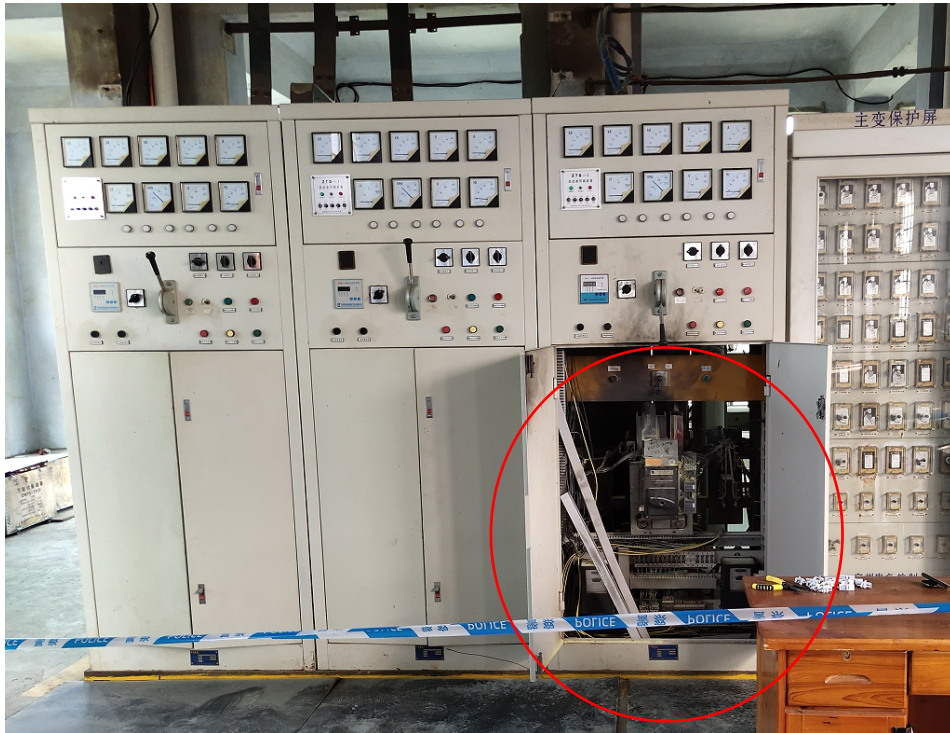
图2 二车间三号机组第一排配电柜的并网配电屏正面

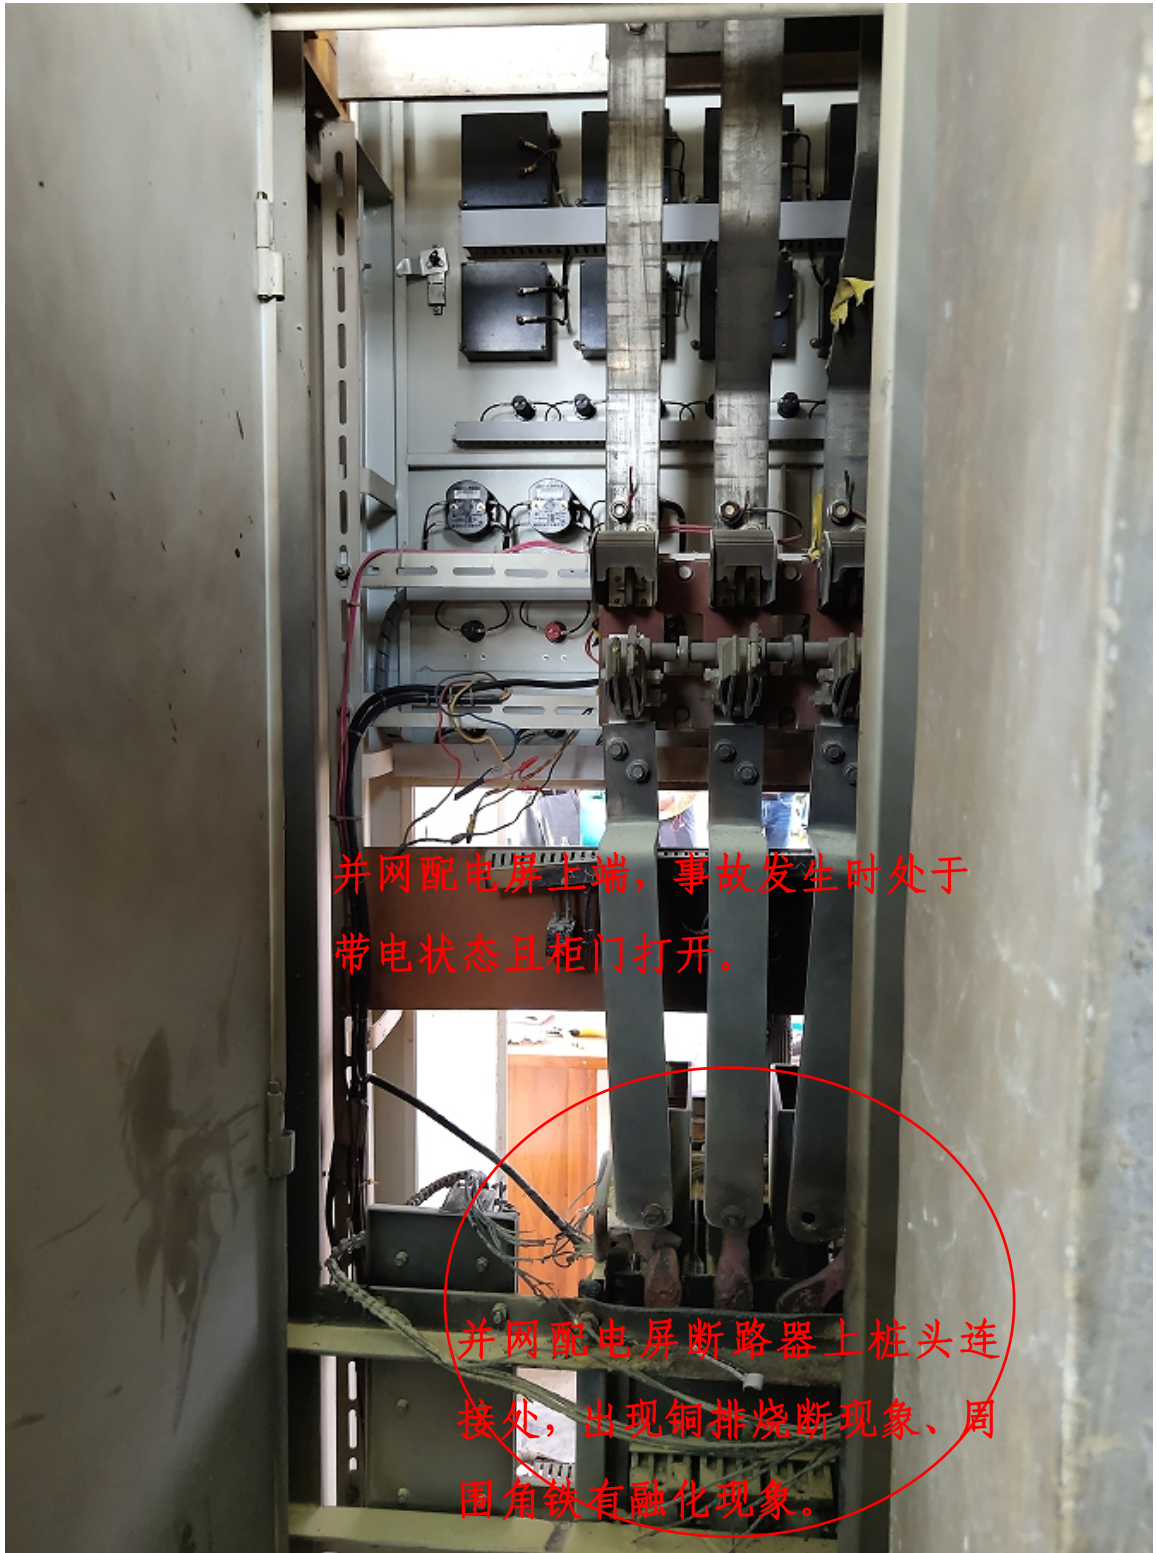
图3 二车间三号机组第一排配电柜的并网配电屏背面

根据现场情况，推断并网配电屏后门其中一面柜门应为打开状态(无黑色痕迹的那一面)，另外一面柜未打开或者受墙体影响未完全打开。作业人员在第二排的励磁屏进行接线作业，该作业与并网配电屏故障点无直接的电气连接，不会直接造成并网配电屏发生短路等故障。因此，推断并网配电屏的短路原因为异物碰到断路器上桩头导致短路，产生电弧。

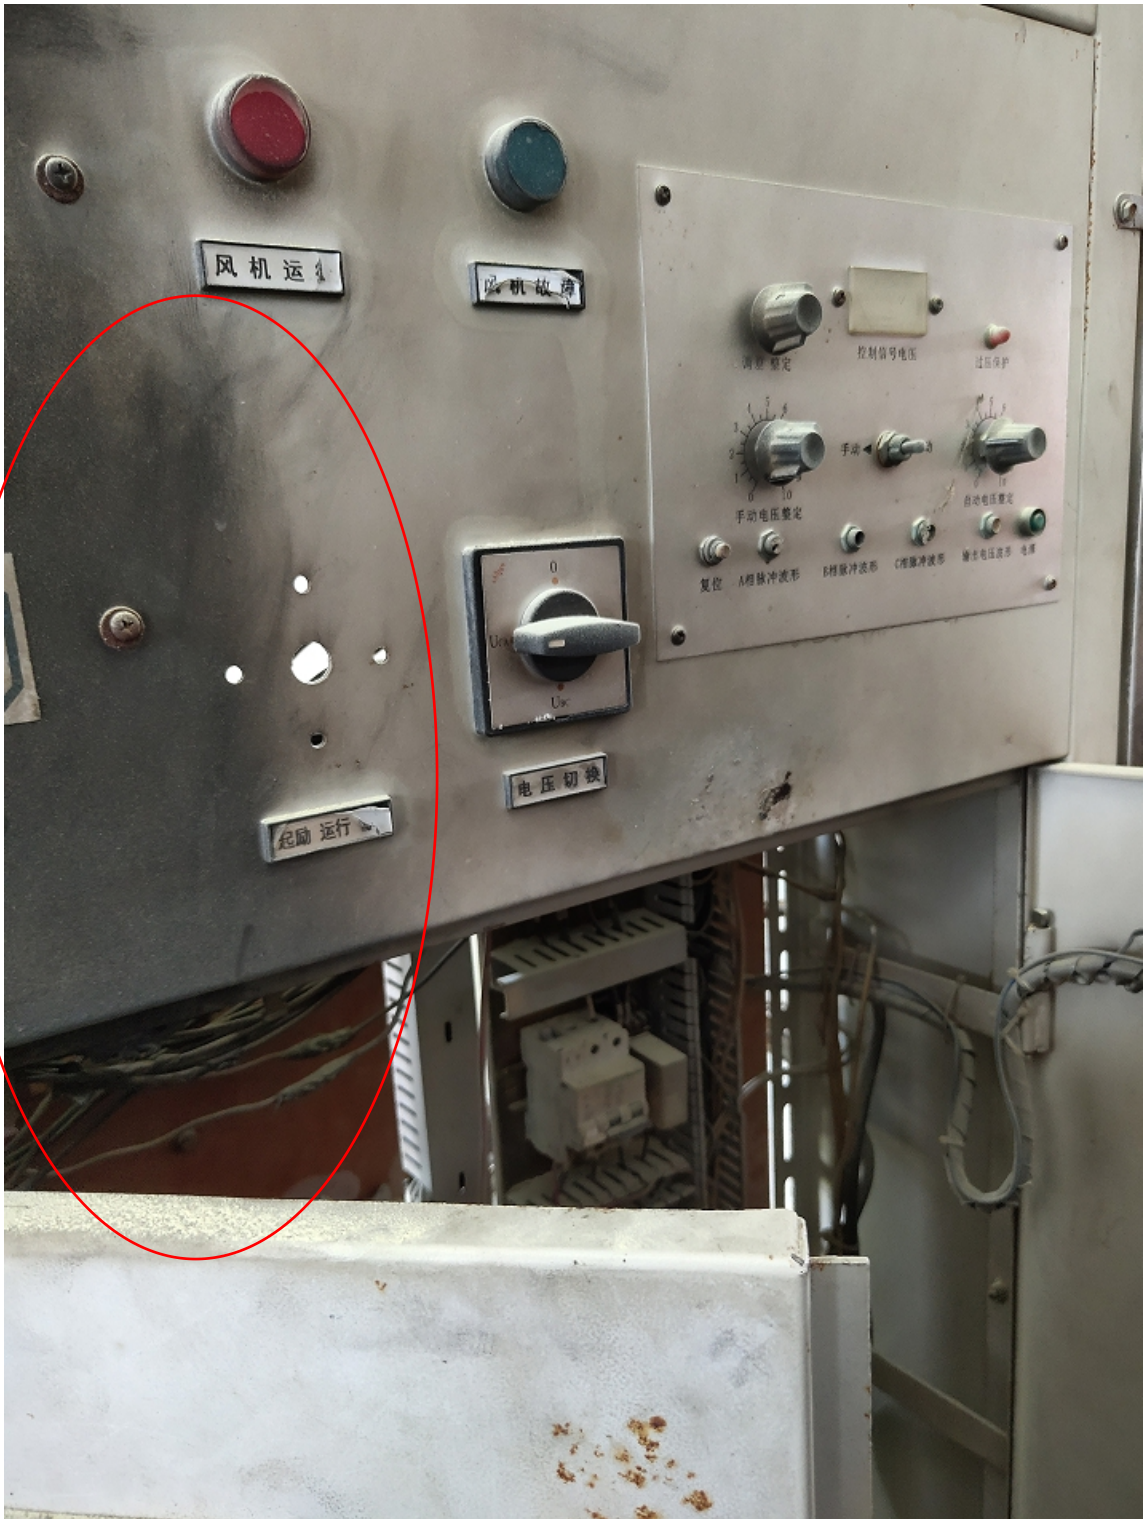
图4 二车间三号机组第二排配电柜的励磁屏，位于并网配电屏背后。事故发生时，工人正在给励磁屏接线，可见被短路故障时电弧灼烧的黑色痕迹。

事故发生在第一排配电柜(并网配电屏)与第二排配电柜(励磁屏)之间，两排配电柜距离约 1.5 米。据工作人员描述，当时谢某标、邝某杰在第二排配电柜(励磁屏)作业，突然发生事故。
