英德大站锦岸花园别墅雨棚（阳光房）安装工程“12·15”一般高处坠落事故 调查报告

编制单位：英德市人民政府事故调查组

编制日期：2026 年 6 月

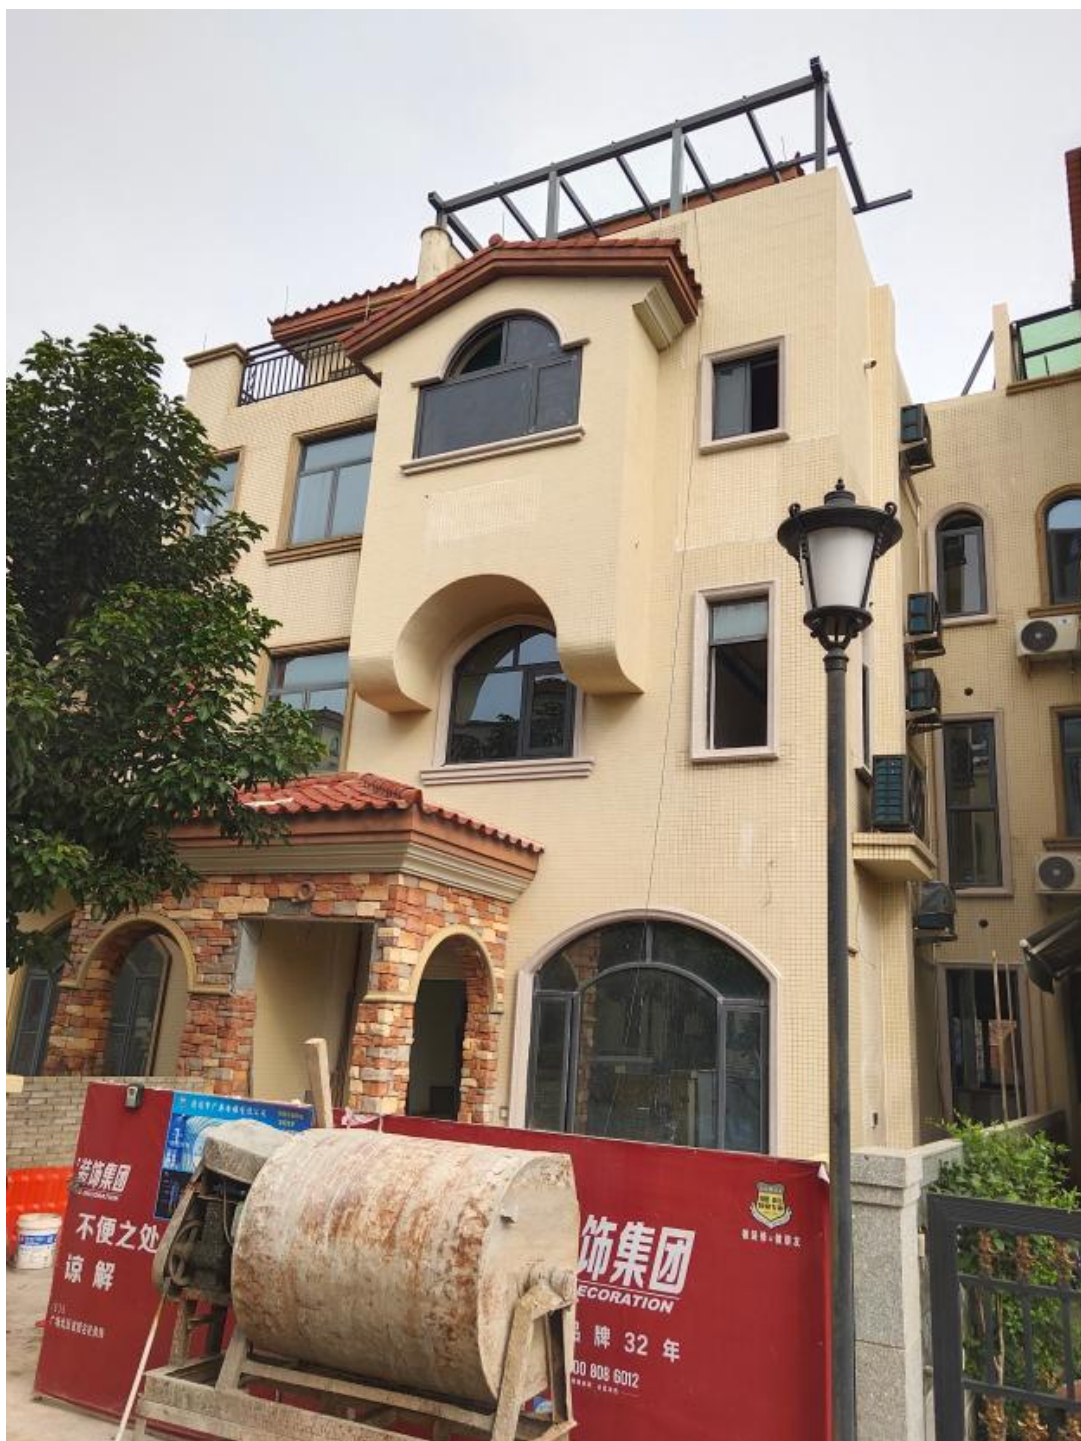
图 1 涉事别墅外立面

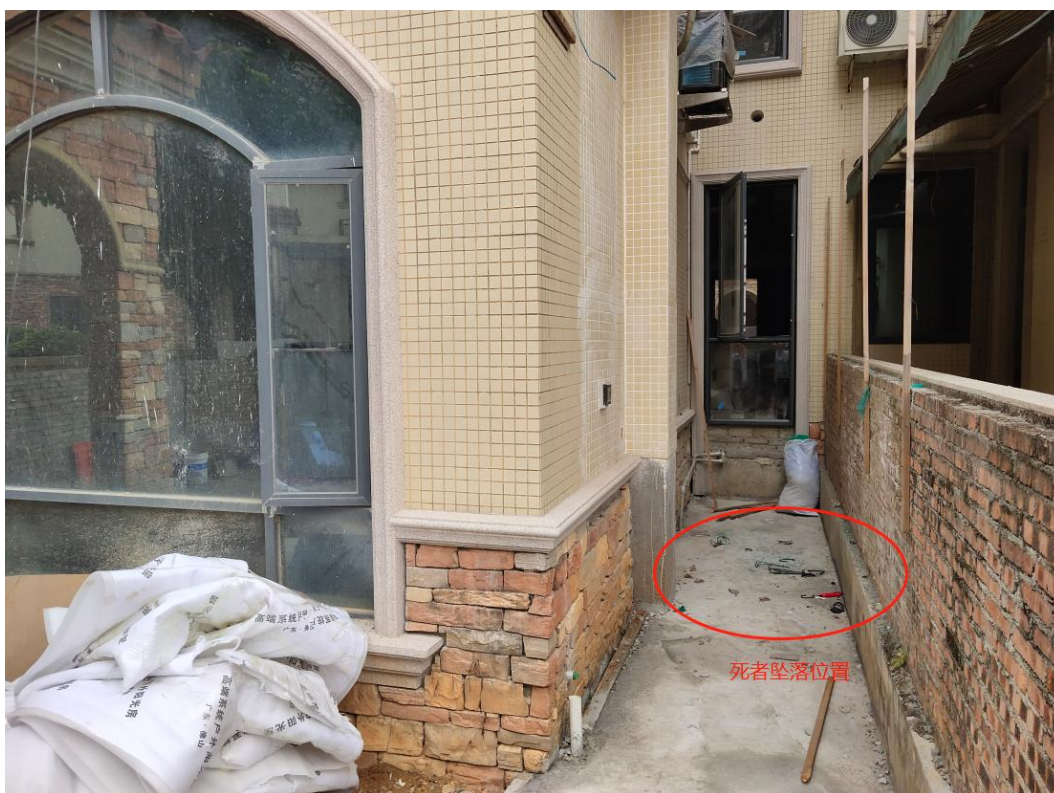
图 2 死者坠落位置如图所示

经现场勘查，别墅楼顶围墙高 1.27 米，涉事人字木梯高度 2.5 米，木梯张开时高度 2.2 米。

黄某博安全意识淡薄，安全生产知识欠缺，对高处作业安全风险辨识不足，在围墙边缘作业未佩戴安全带，在未取得“高处作业”特种作业操作证的情况下进行高处作业，两人同时在木梯^[1]上作业^[2]，木梯散架导致从三楼楼顶围墙边缘坠落死亡。

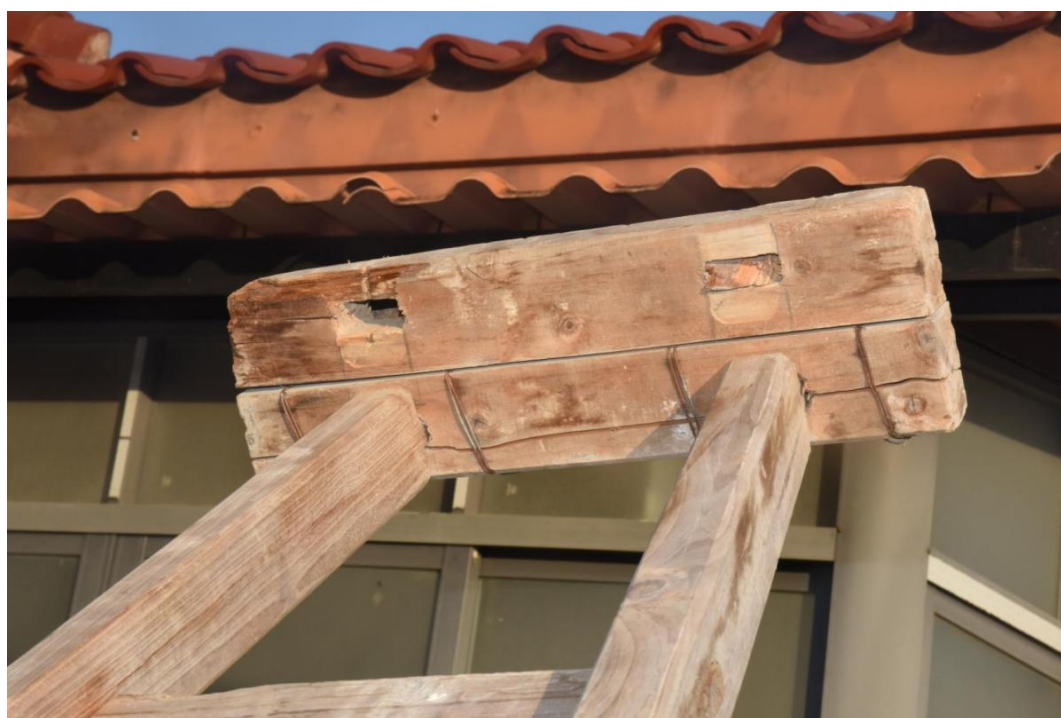
图 3 施工过程中散架的木梯

[1] 《便携式木梯安全要求》（GB 7059—2007）7.2.1.2 除非专门设计成多人使用，梯子不应同时由一人以上攀登。

[2] 《建筑施工高处作业安全技术规范》（JGJ 80—2016）5.1.3 同一梯子上不得两人同时作业。

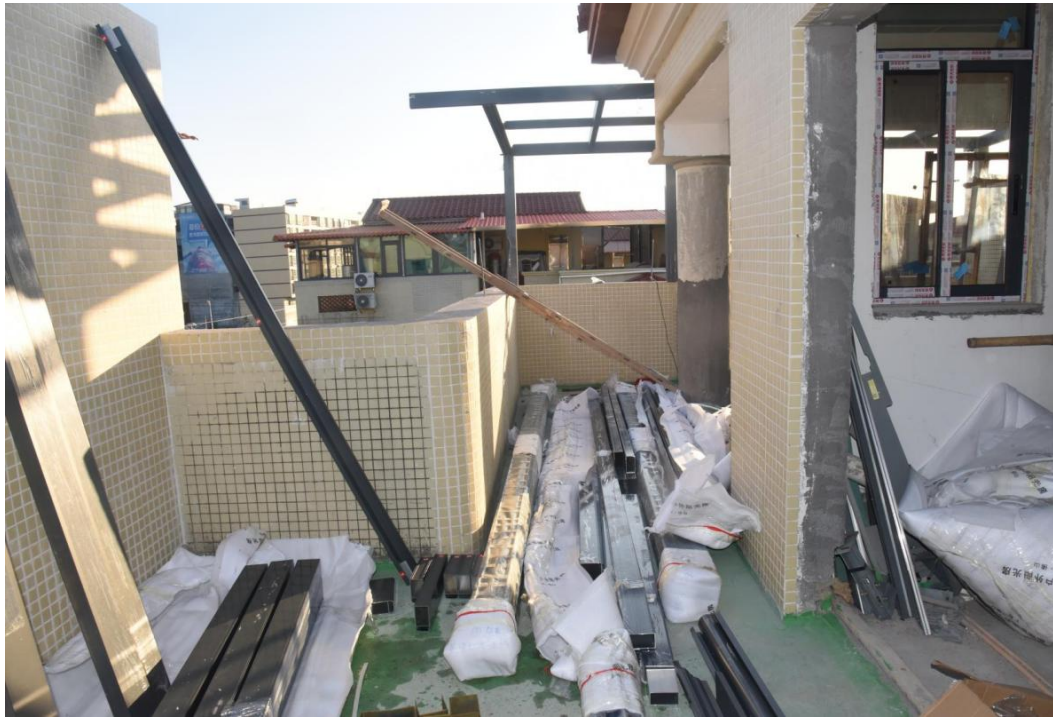
图 4 别墅楼顶雨棚（阳光房）施工现场

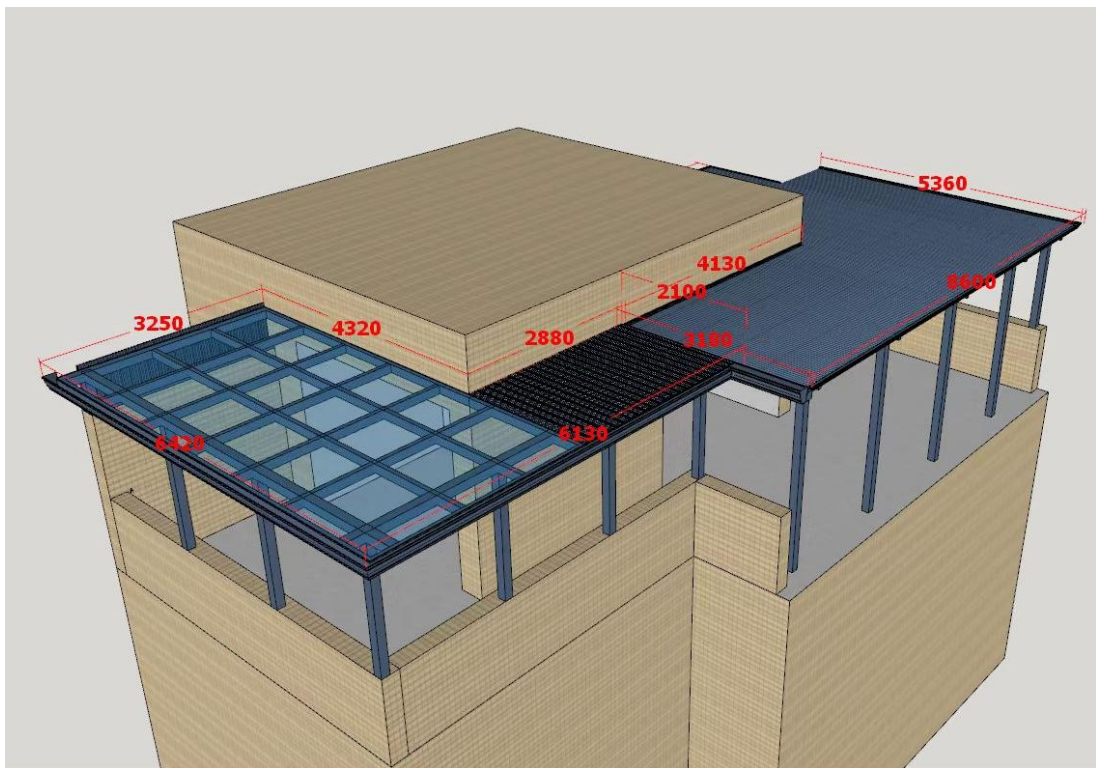
图 5 涉事雨棚（阳光房）效果图
