英德英城和平广场住宅楼电梯拆除回收
项目“10·16”一般高处坠落事故
调查报告

编制单位：英德市人民政府事故调查组

编制日期：2026 年 6 月

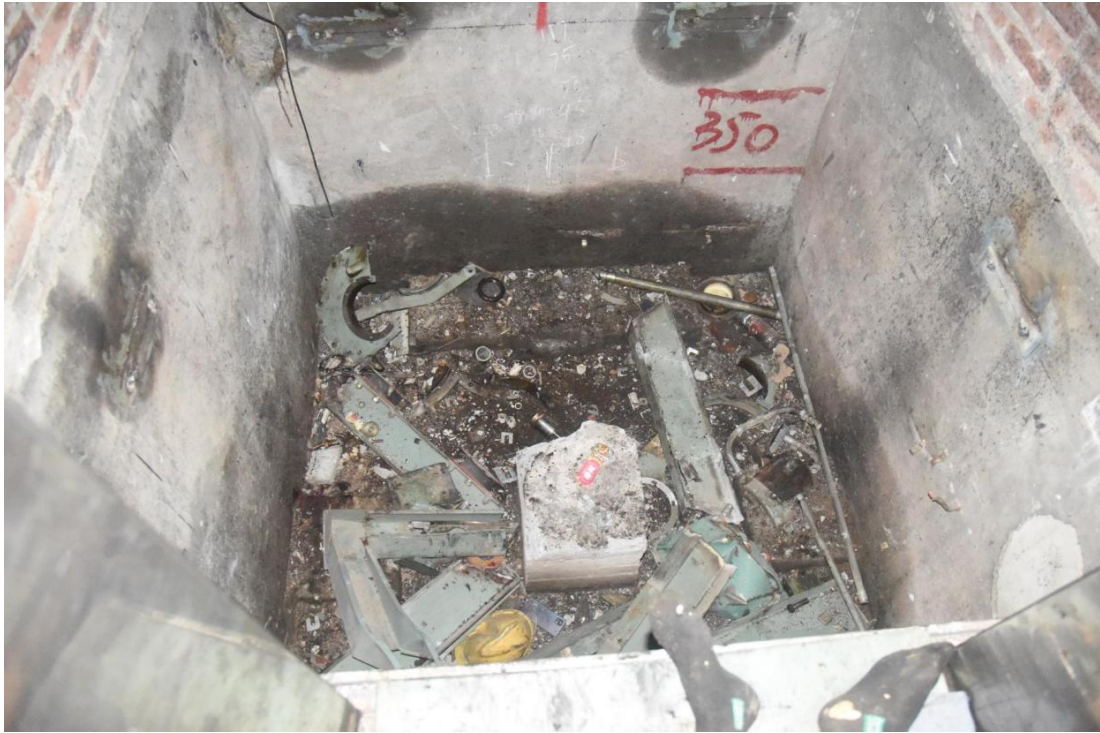
经查，事发时10楼仅王某华一人作业，事发经过没有直接目击者和监控，经询问调查、现场勘验，综合分析判断王某华打开10楼电梯门孔封堵木板，往电梯井扔槽钢等物料的时候，不慎从10楼电梯井口跌落至1楼。

图 1 事故现场：电梯井底部发现有 11 楼电梯主机底座槽钢

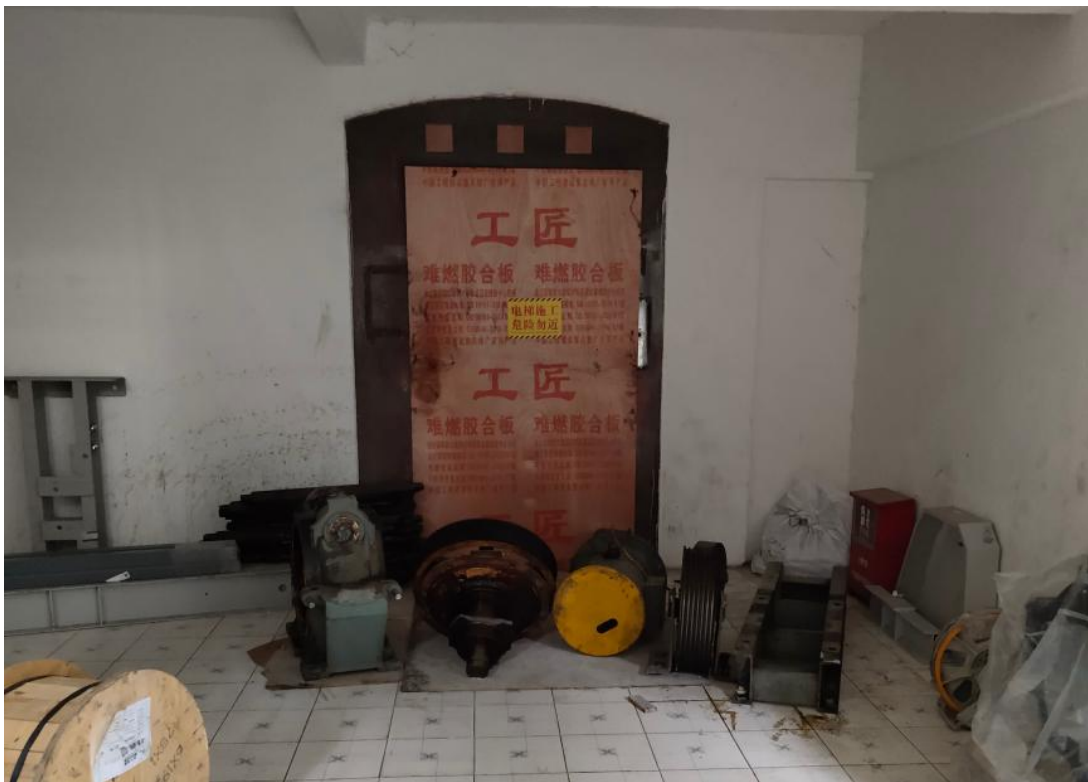
图 2 和平广场住宅楼 10 楼电梯门孔（事故后已封闭）

王某华安全意识淡薄，冒险作业，拆开电梯门孔封堵木板，在未佩戴安全绳且无临边防护措施的情况下将物料往 10 楼电梯井口扔下，期间不慎从 10 楼电梯井口跌落至 1 楼，导致事故的发生。

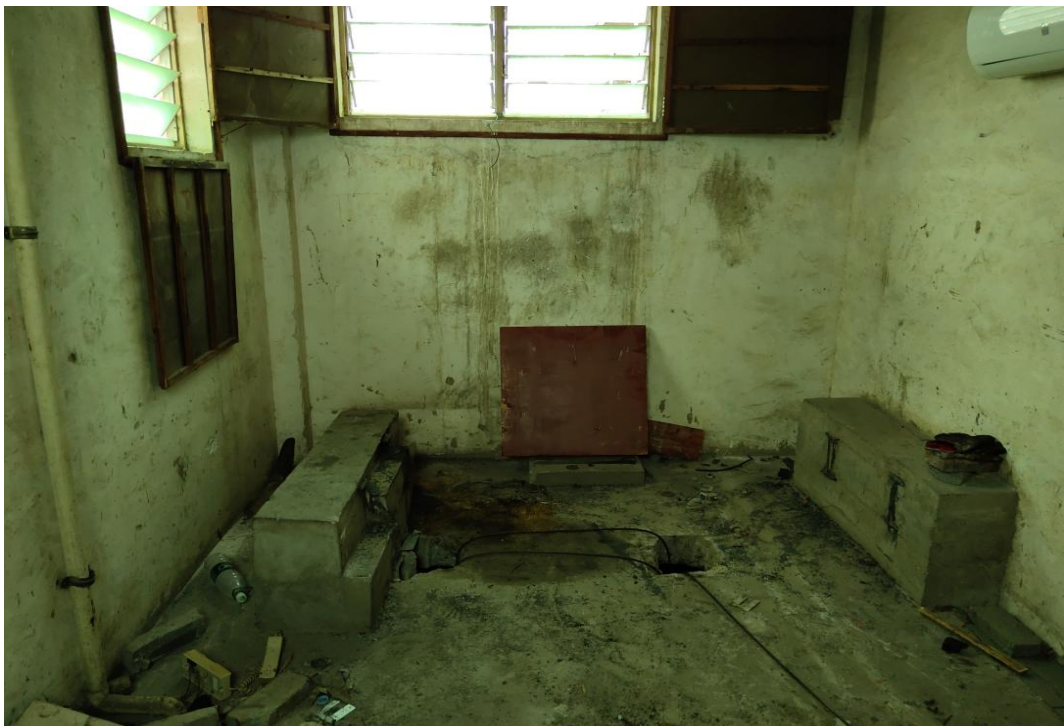
图 3 和平广场住宅楼 11 楼电梯机房

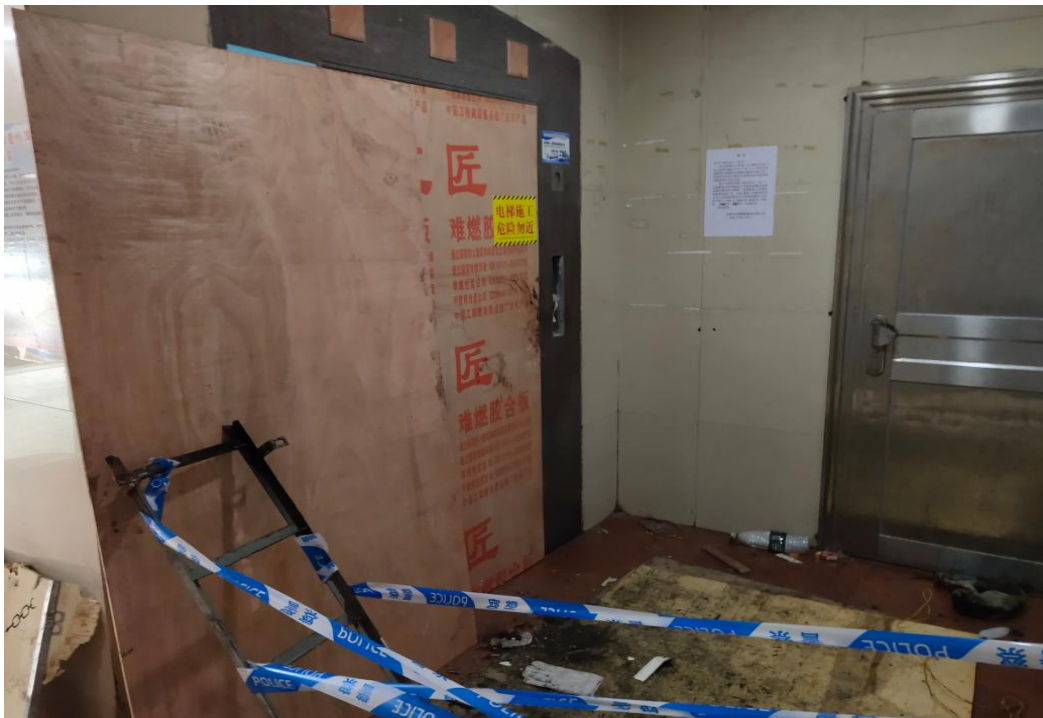
图 4 和平广场住宅楼 1 楼电梯门孔（事故后已封闭）
