# 英德英红洋乙坑水电站水坝拆除施工现场 “12·22”一般物体打击事故 调查报告

编制单位：英德市人民政府事故调查组

编制日期：2026 年 6 月

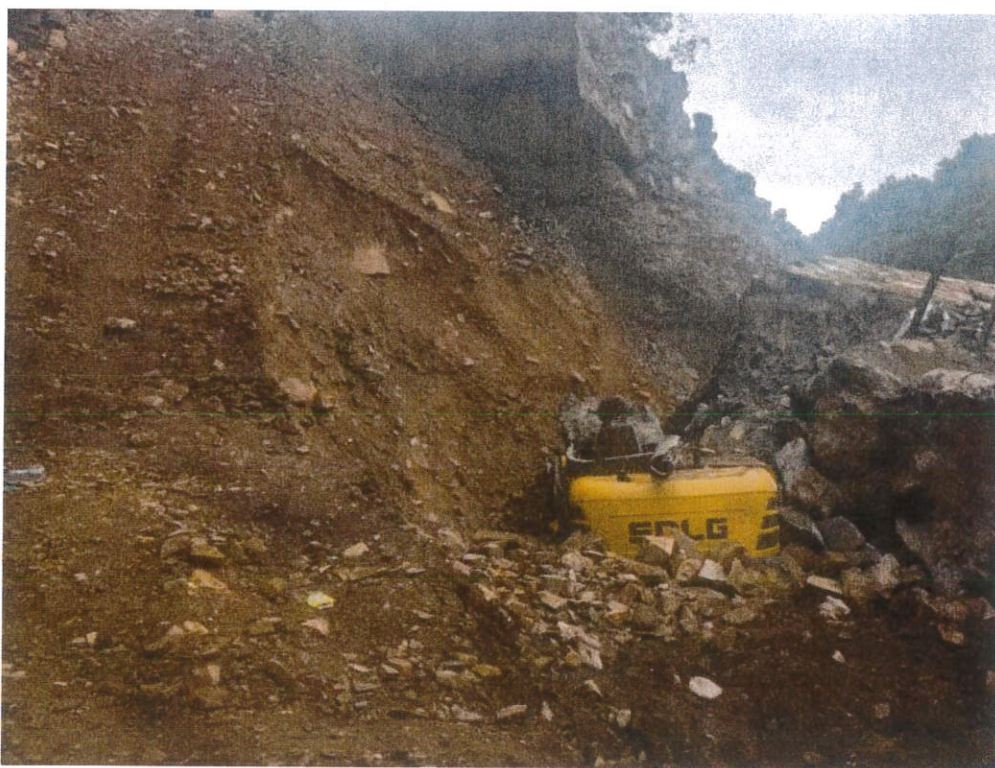
头村洋乙坑水电站水坝拆除施工现场开始拆除作业。肖某、罗某驾驶挖掘机在水坝的坝肩下方用炮头（破碎锤）凿水坝表面的混凝土层，现场还有罗某的学徒包某。监工范某到达现场后，发现水坝下方作业面支撑条件可能不足，存在坍塌风险，立即指挥肖某、罗某转移至水坝上方安全区域。肖某听从指挥，立即驾驶挖掘机转移至水坝上方，罗某未听从指挥，仍继续在水坝下方位置进行拆除作业。范某再次要求罗某到大坝上方作业，罗某仍未听从指挥继续在下方作业。随后范某在离大坝 30 米左右的地方看着现场，过了一会，水坝突发坍塌，坝体墙体及石块将罗某所驾驶的挖掘机压倒，挖掘机驾驶室被几块大石头压住，罗某除头和肩膀露出驾驶室外，其余部分均在驾驶室内，身体蜷缩，头部流血，当场失去意识。现场三个人呼喊罗某，但罗某没有反应。范某、肖某想将罗某从驾驶舱拉出来，但无法拉出。随后范某、肖某和包某下山求援，包某到有信号的地方拨打 110 报警。

图 1 涉事挖掘机（事故后挖掘机上方石块已移除）

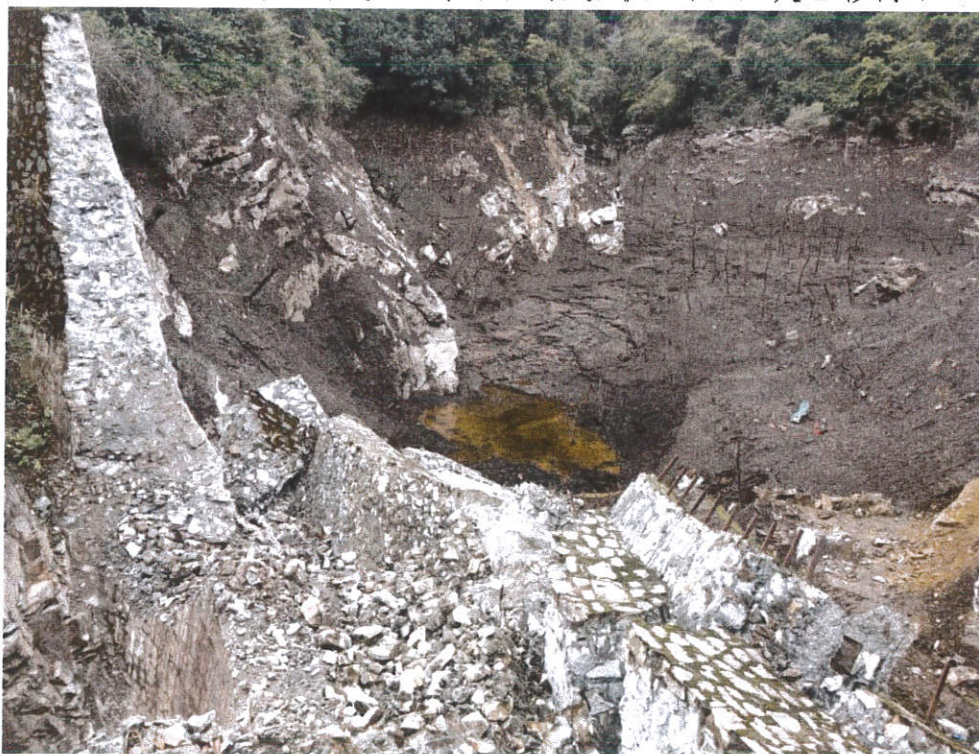
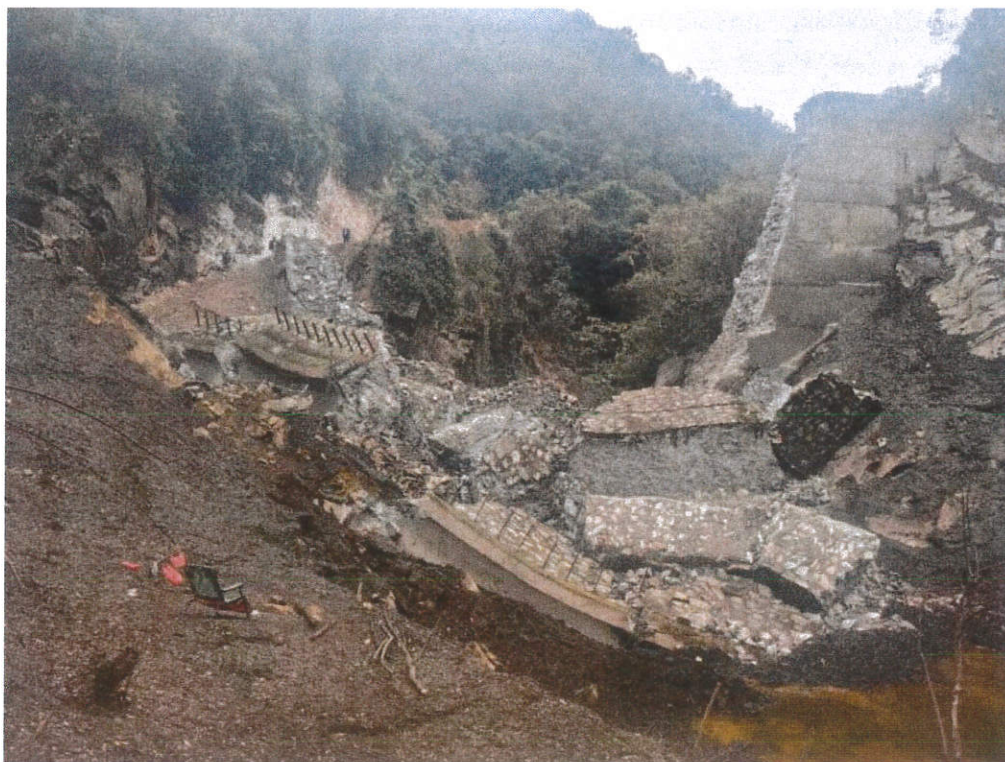
图 2 洋乙坑水电站水坝（事故发生后）

图3 洋乙坑水电站水坝（事故发生后）

罗某安全意识淡薄，不听从撤离指令，在已发现的危险区域继续冒险作业，水坝底部结构在机械挖掘作业下失稳坍塌，是事故发生的直接原因。
