# 英德市英红镇“10·11”一般触电事故 调查报告

2025年10月11日11时许，英德市英红镇广东华电清远能源有限公司宝光光伏电站光伏场区进行逆变器检查更换时发生一起触电事故，造成1人死亡，直接经济损失约180万元。

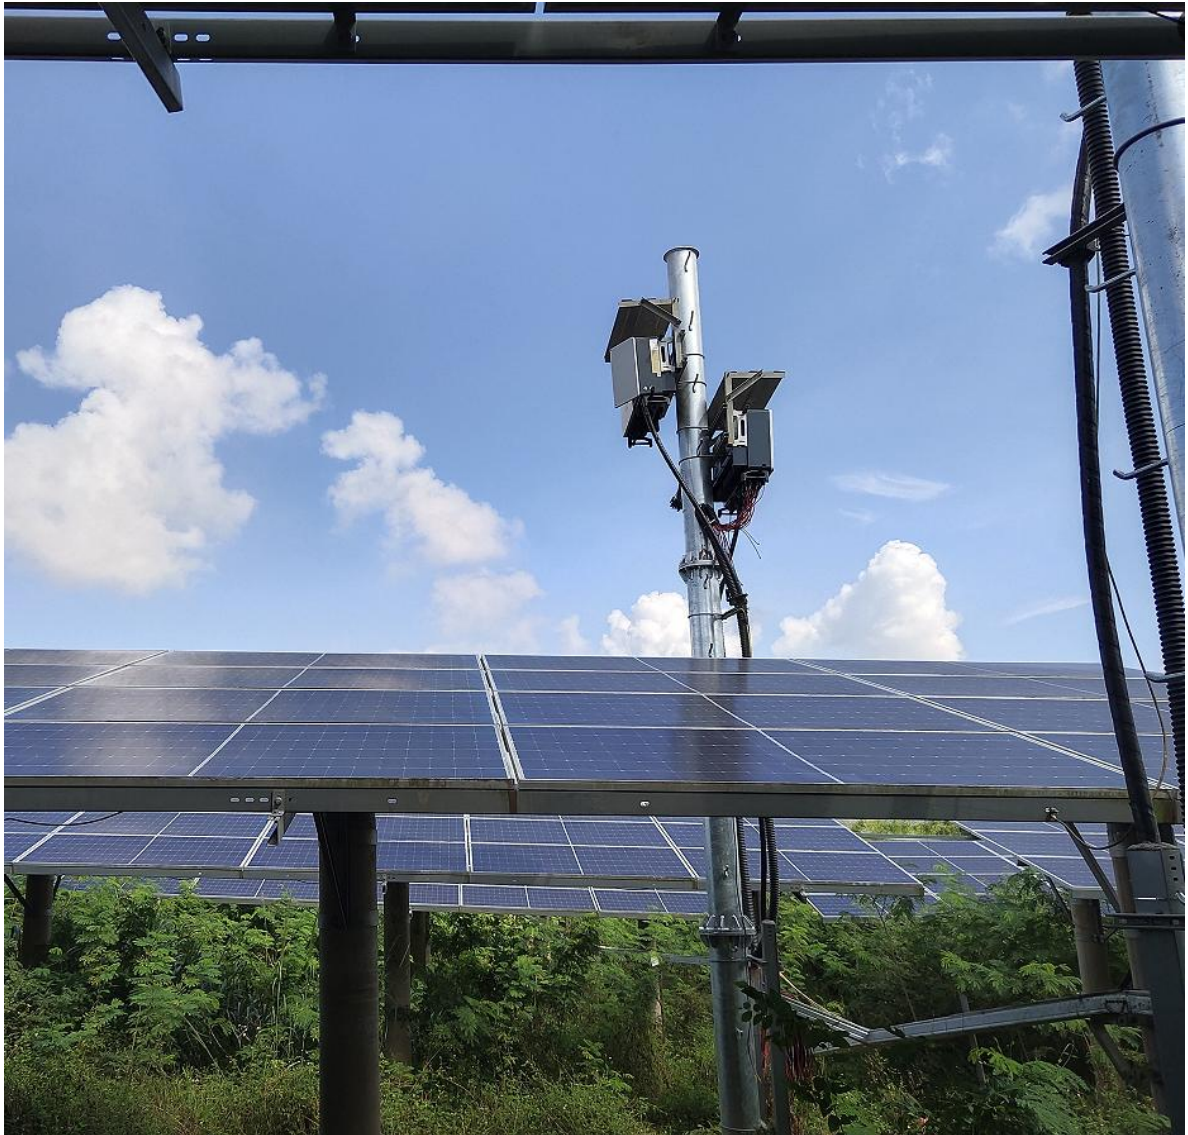
图 1 #2201、#2202 逆变器立杆

约10时20分，陈某基来到作业现场，爬上#2202、#2201逆变器立杆，其未戴安全帽、未佩戴绝缘手套，只佩戴安全带，进行拔除#2202逆变器的组串（直流电缆）。陈某基将#2202逆变器组串拔除完毕后，到立杆另一端拔除#2201逆变器的组串线。

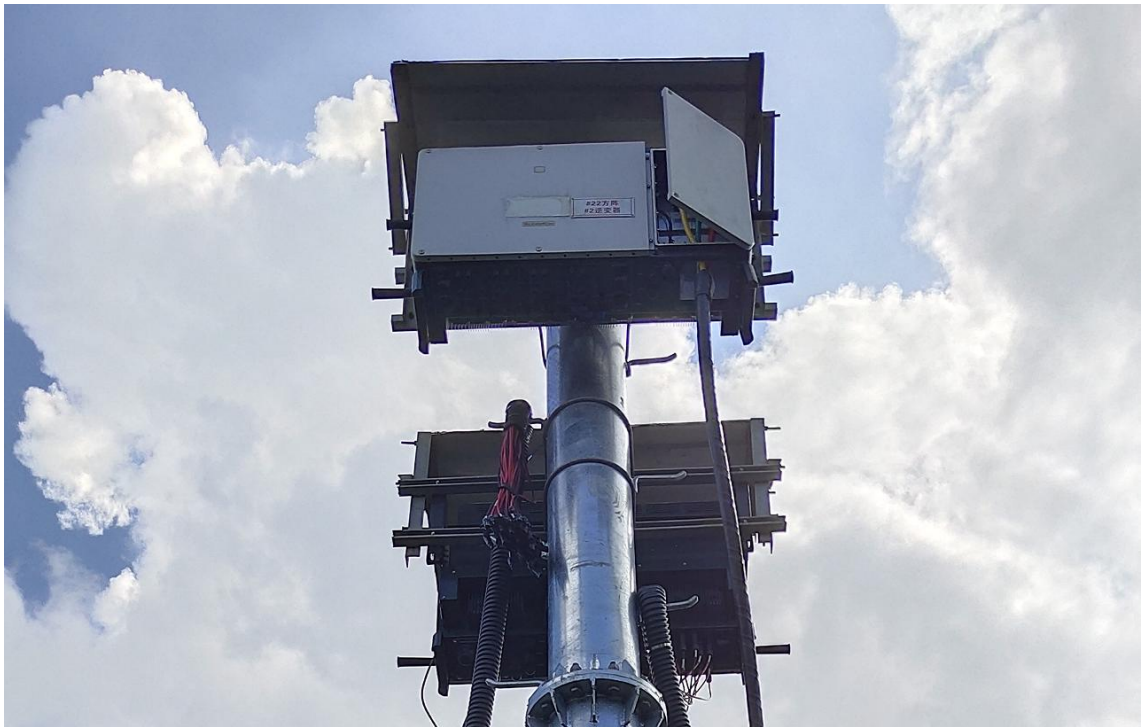
图 2 #2202 逆变器直流电缆已全部拔除

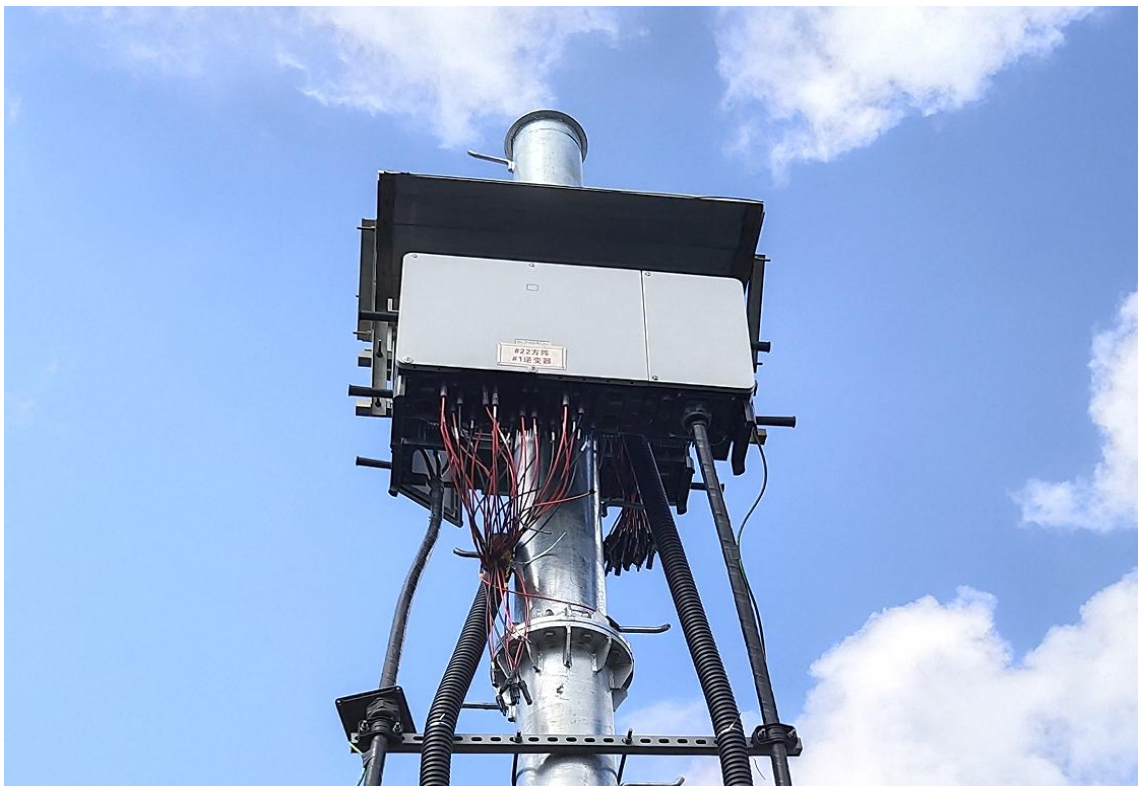
图 3 #2201 逆变器直流电缆部分拔除

光伏逆变器是将太阳能光伏组件产生的直流电转换为交流电的设备，其与太阳能光伏组件连接的组串（直流电缆）无断路开关。本次事故的组串型并网逆变器（型号\*\*\*\*\*）通过 12 组直流电缆与太阳能光伏组件连接。根据 2025 年 10 月 11 日上午的天气情况（晴间多云，无降雨，气温：30～34℃），太阳能光伏组件在光照下始终带电，直流侧形成电压远超人体安全电压 36V。因此，推断为陈某基在拔除逆变器组串插头时触碰到设备带电部分，导致触电身亡。

陈某基未佩戴绝缘手套超范围作业，其应只能对逆变器吊装，不能拔除组串，组串应由李某涛拔除。陈某基在拔除逆变器

组串插头时触碰到设备带电部分，导致触电身亡。
