# 英德市创美秸杆纤维有限公司“3·6”一般机械伤害 事故调查报告

2023年3月6日6:30许，英德市浚洸镇英德市创美秸杆纤维有限公司一名员工被传送带意外夹到，造成1人死亡，直接经济损失约115万元。

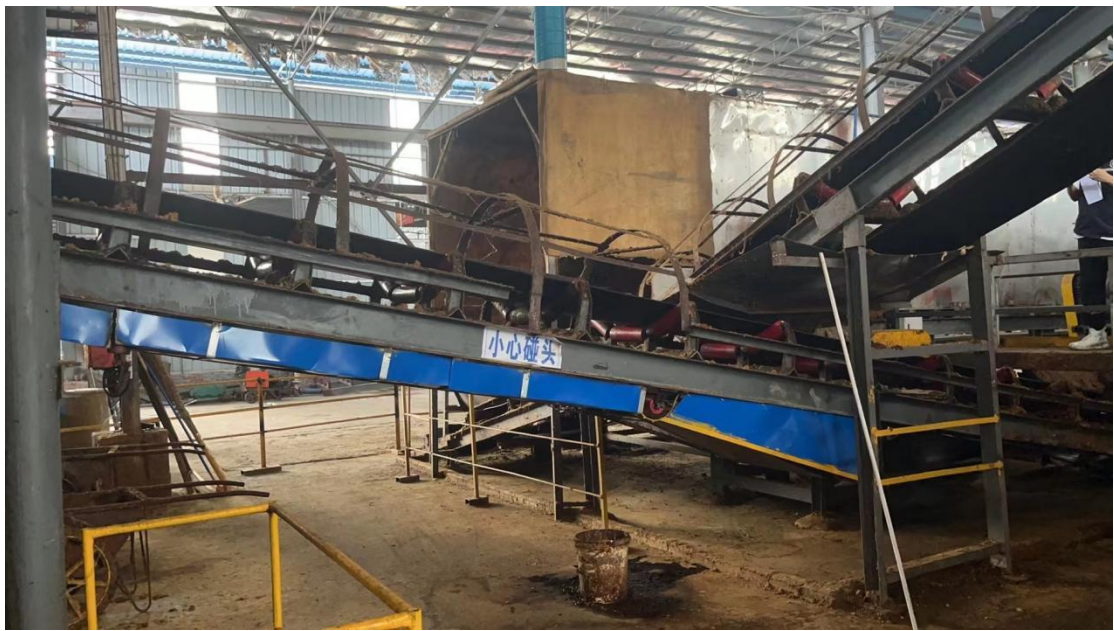
事故发生场所

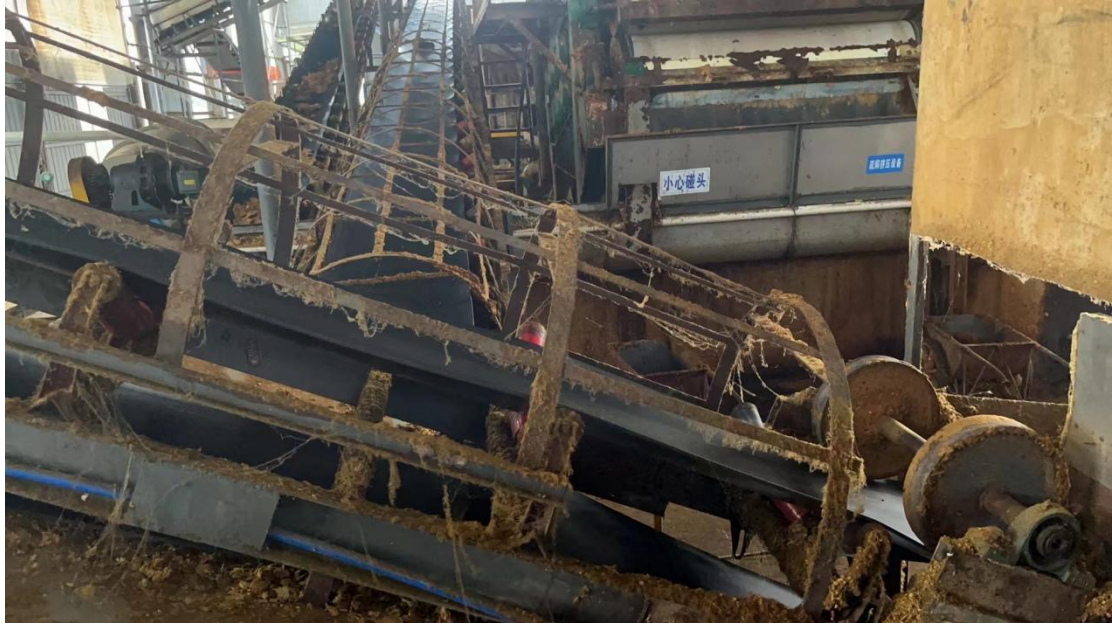
事故发生场所设备（磨机传输带）

**综上所述：**经事故调查调查分析，认定英德市创美秸杆纤维有限公司“3·6”一般机械伤害事故是一起生产安全责任事故，赖某安全意识淡薄，上班时间违反公司规程，违规进入不是自己工作岗位的危险区域，衣服不慎被传输带的滚筒卷到致颅脑受重伤造成死亡，是这起事故的直接原因。

**1、英德市创美秸杆纤维有限公司：安全生产主体责任不落实。**一是生产现场管理混乱、不到位，作业现场安全防护措施不足，安全管理人员未履行安全生产管理职责，工人上班时间串岗进入危险区域的行为没有得到有效的制止。事故发生后，浚洸镇政府和应急管理局相关工作人员对英德市创美秸杆纤维有限公司生产车间进行检查，从检查情况来看，生产车间内安全警示标语不足，安全出口指示不清，操作规程张贴不规范，形同虚设，传输带下边等危险区域没有进行围蔽，体现了英德市创美秸杆纤维有限公司的生产现场混乱，管理不到位，没有落实安全生产主体责任。二是安全培训教育制度不完善。从调查材料和英德市创美秸杆纤维有限公司提供的员工的教育培训资料来看，英德市创美秸杆纤维有限公司虽然有开展“三级教育培训”工作，有提供相关培训资料，但是只有结果，没有培训过程的相关材料，该公

（二）英德市创美秸杆纤维有限公司要明确各部门、车间、班组和个人的安全生产职责，建立健全隐患排查制度，完善各岗位安全操作规程，并将管理制度和职责延伸到一线作业现场，及时纠正违规作业行为，加强对生产设备的维护和保养，按照规定做好生产设施设备的安全防护措施。
